Diplom-Thesis

Überprüfung der dauerhaften Funktionsfähigkeit von sanierten Entwässerungsanlagen

Praxispartner: Die Autobahn GmbH des Bundes Niederlassung Ost
39104 Magdeburg
Otto-von-Guericke-Straße 14

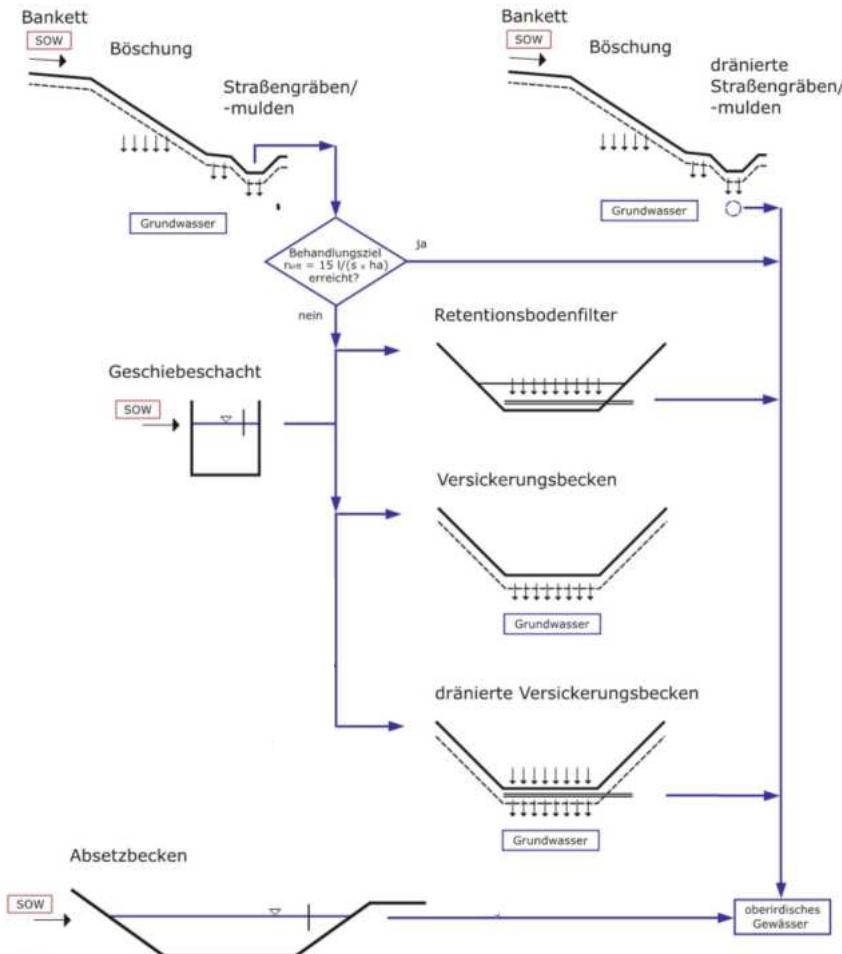
Abbildung 2 Varianten zur Behandlung von SOW
(FGSV, REwS, 2021, Abschnitt 8.1.5)

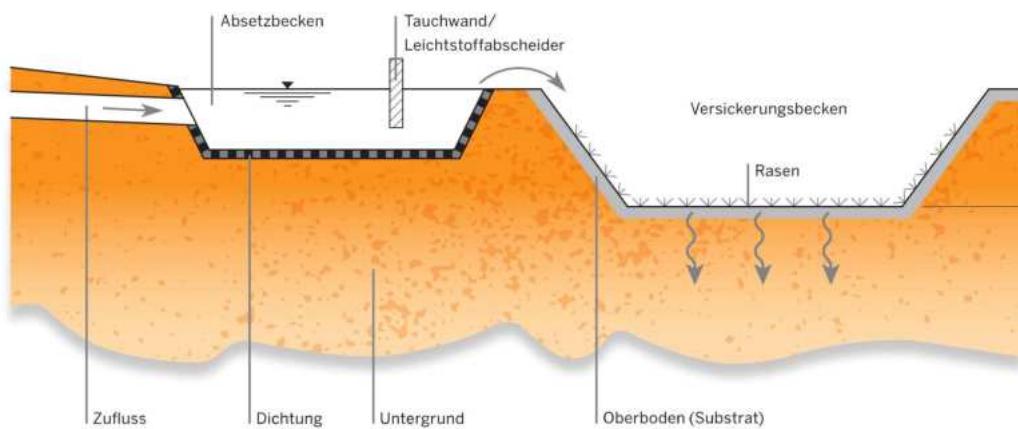
Abbildung 4 Systemskizze Versickerungsbecken

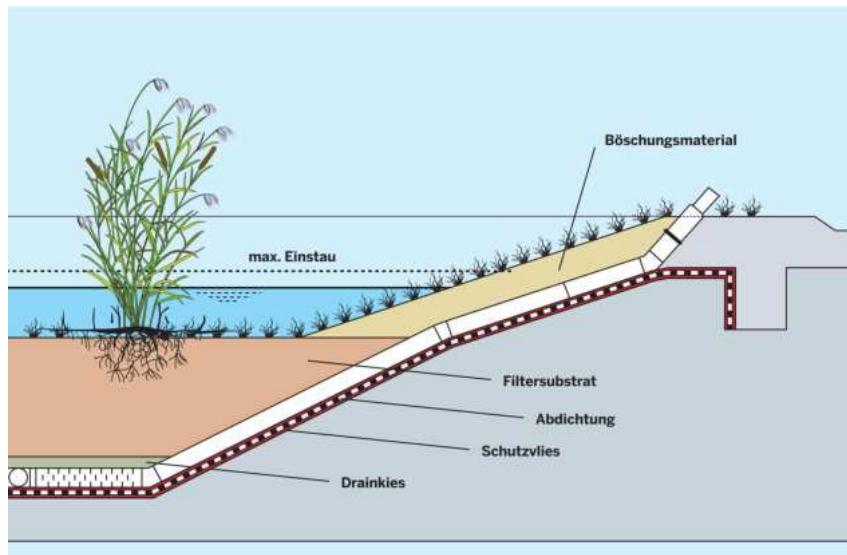
Abbildung 5 Filteraufbau Retentionsbodenfilter

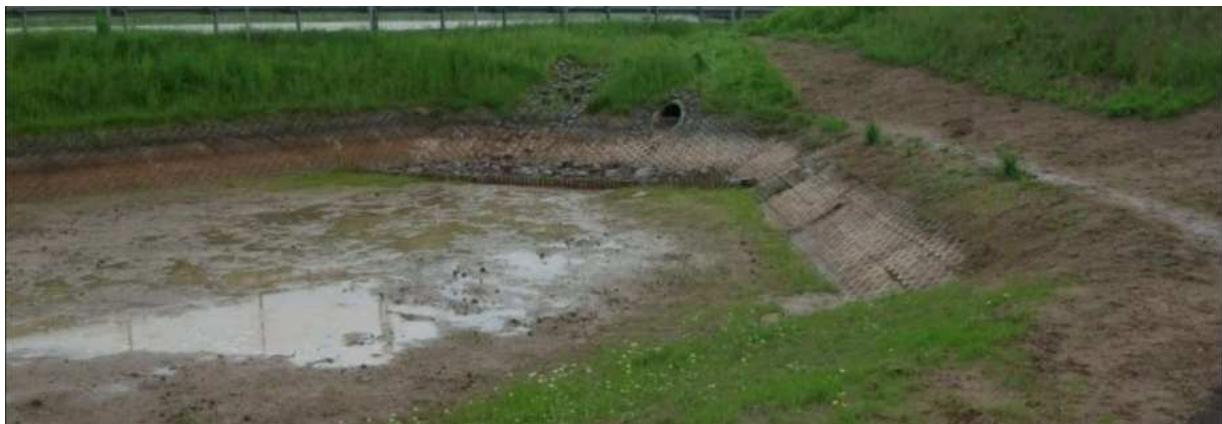
Abbildung 7 Becken 649 vor finaler Sanierung

Abbildung 7 zeigt das Becken 649. Hier ist die dauerhafte Vernässung an der Sohle des Beckens infolge der unzureichenden Durchlässigkeit des anstehenden Bodens zu sehen. Des Weiteren sind Pflastersteine der angrenzenden Kaskade ausgelöst.

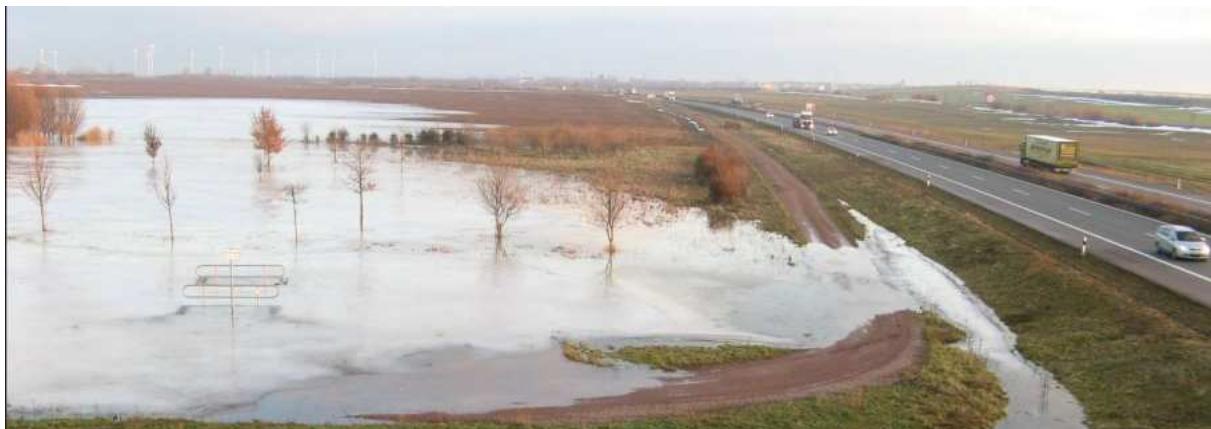
Abbildung 9 Der Schwanensee im Winter 2011

Abbildung 9 zeigt das Versickerungsbecken 614 im Januar 2011. Durch Frosteinwirkung hat sich die Sickerwirkung weiter reduziert, und bei den geringen Temperaturen ist die Verdunstungswirkung gemindert. Dem Bild liegt ein fünfjähriges Regenereignis zugrunde, welches nicht nur das Becken, sondern auch die umliegende Landschaft

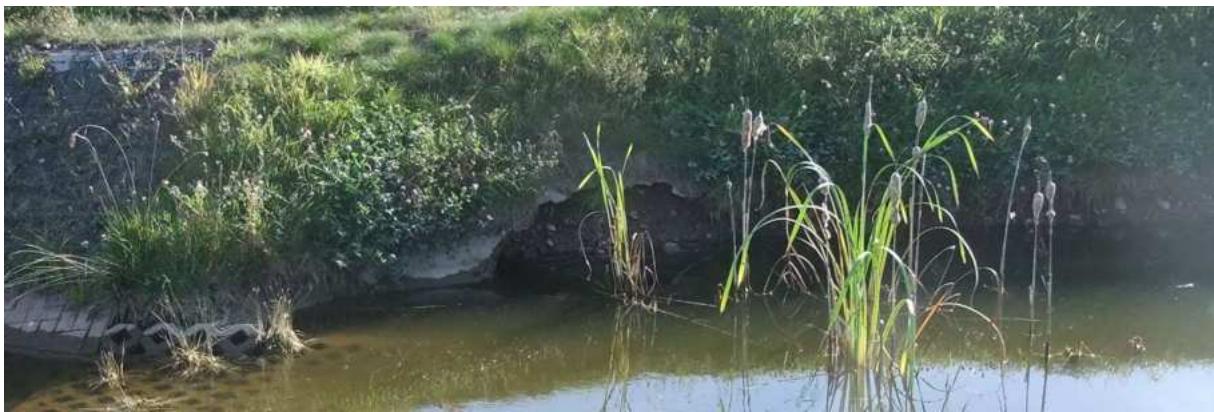
Abbildung 14 Ausbrüche am Becken 928

Abbildung 14 zeigt Ausbrüche der Beckenwandung am Becken 928, welches zwar nicht in Kapitel 4 aufgeführt ist, aber exemplarisch die Auswirkungen baulicher Mängel im Kontext verdeutlicht. Das Absetzbecken wurde 2012 saniert. Wie links im Bild sichtbar, sind die Wandungen gepflastert und gehen im rechten Bildbereich auf halber Höhe in eine Böschung über. An dieser Kante hat die Tragfähigkeit versagt und das Pflaster ist samt Untergrund in das Becken abgerutscht. Das punktuelle Versagen lässt auf bauliches Versagen schließen.

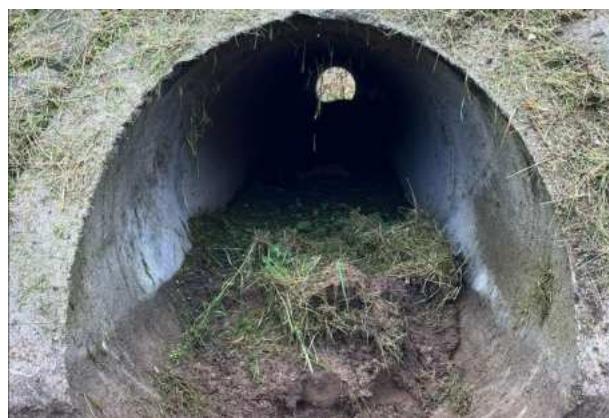
Abbildung 15 Ablagerungen im Zulauf Becken 649

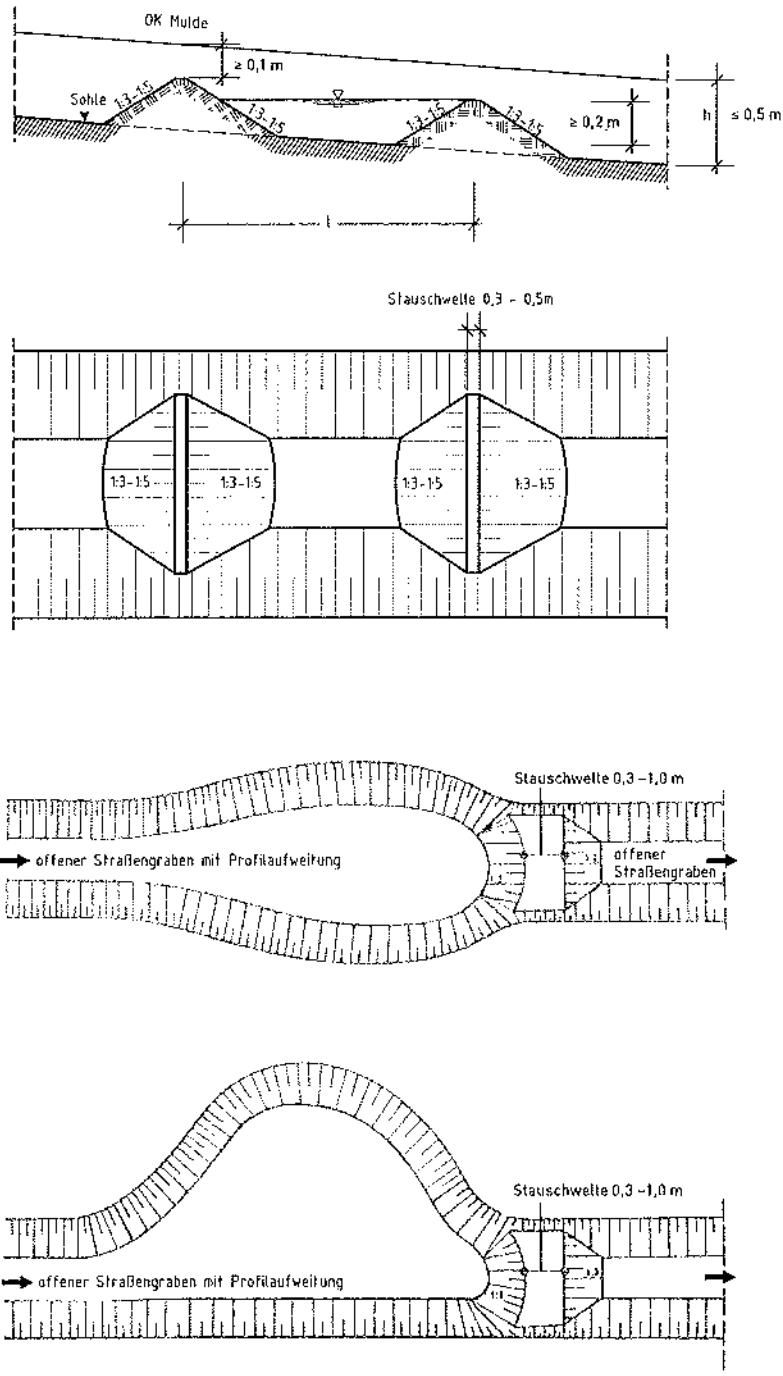
Bild 59: Prinzipdarstellung Versickerungsmulde und -graben

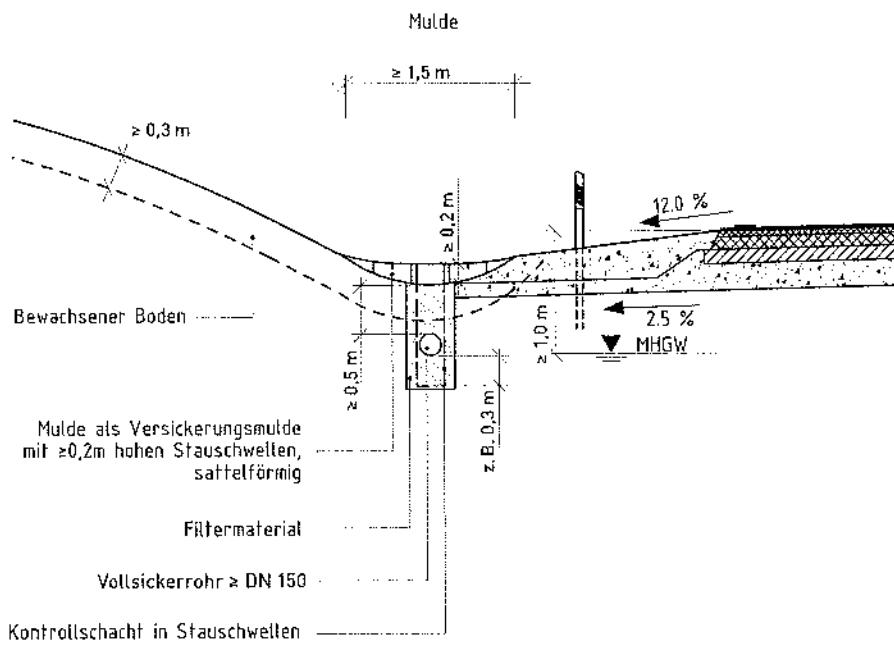
Bild 62: Querschnitt einer dränierten Versickerungsmulde

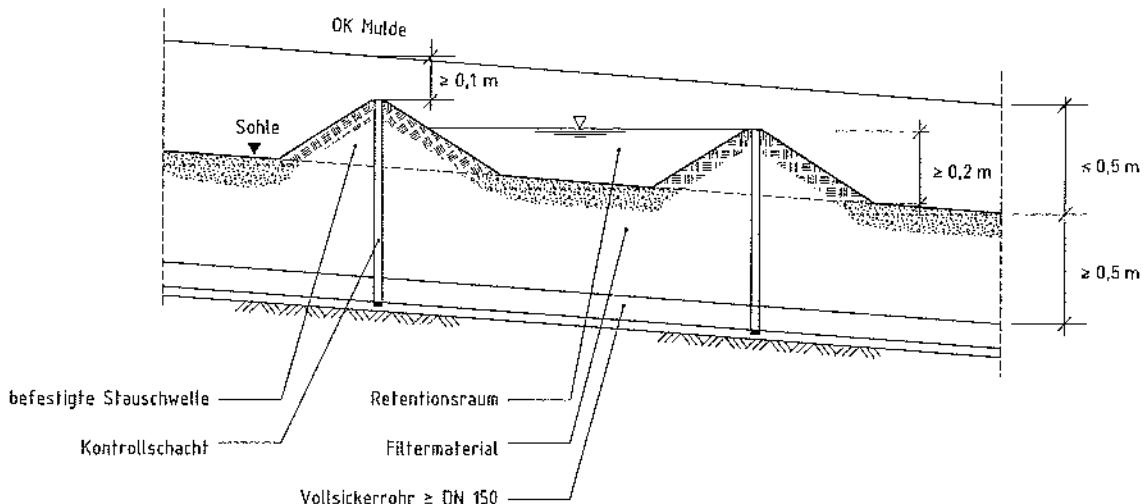
Bild 63: Längsschnitt einer dränierten Versickerungsmulde

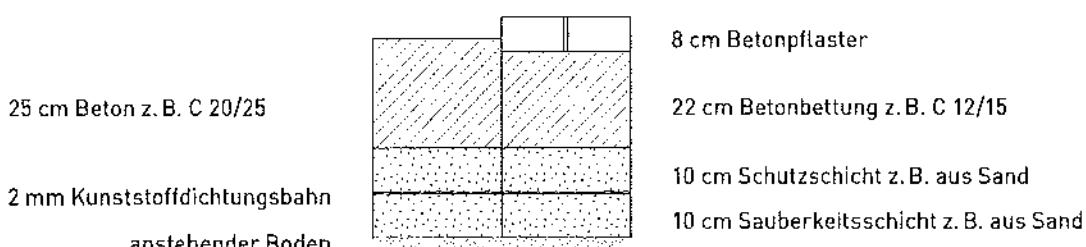
Bild 66: Dichtung für Erdbecken mit Befestigung

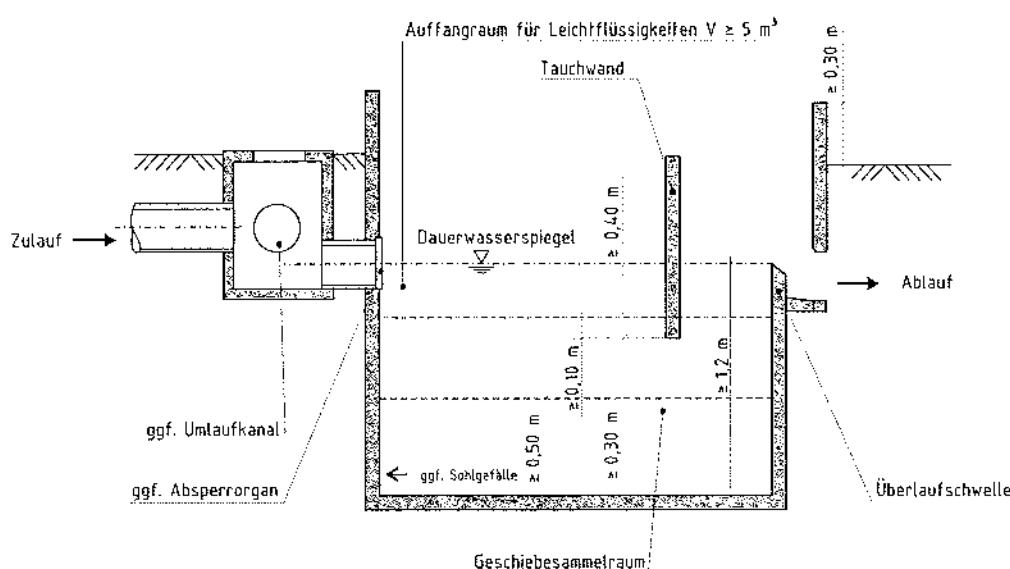
Bild 67: Geschiebeschacht

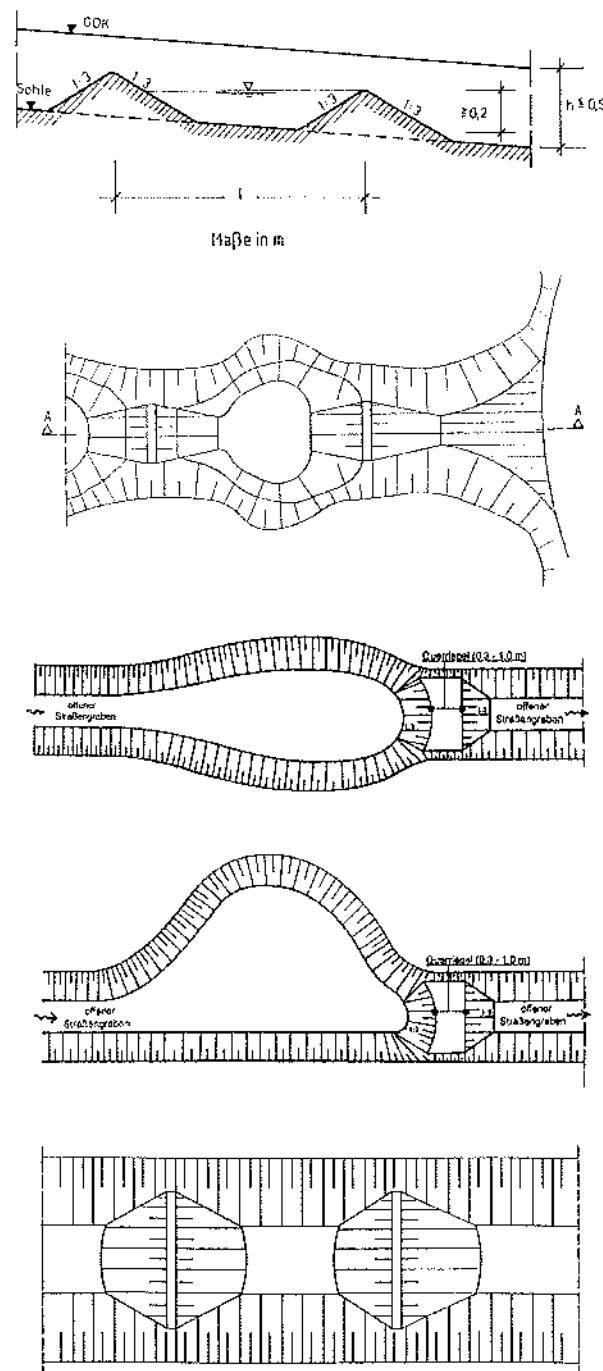
Bild 60: Prinzipdarstellung Versickermulden

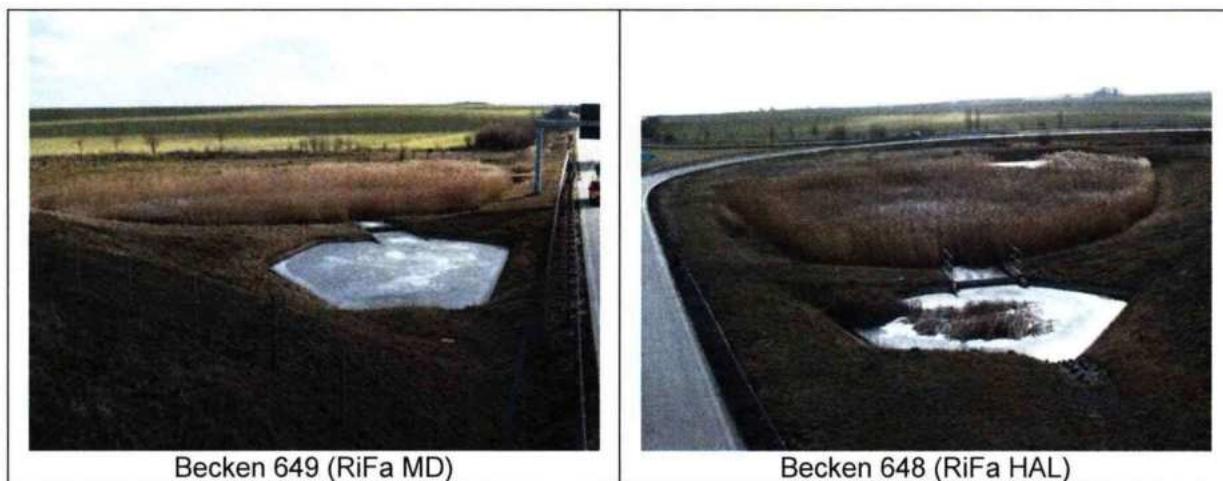
Die Bilder aus 2009 zeigen die großflächige Dauervernässung und den üppigen Schilfbewuchs. Eine normale Objektpflege war hier nicht mehr möglich. Wie anhand der brückennahen Absetzbecken zu erkennen ist, lag der Dauerstau im Regelfall nur unwesentlich unter der Oberkante der Tauchwände.

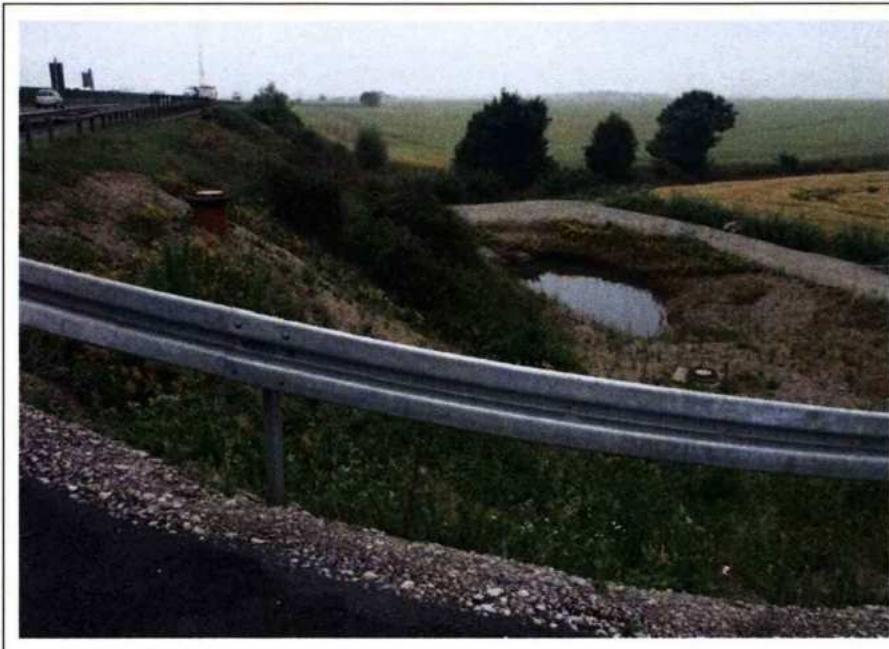
Blick vom Bankett der A9 zum Becken herab. Im Vordergrund der An- satz der steilen Rampe, die unten abgeflacht mit einer Wendeplatte an der Bahnlinie endet. Möglich wurde dieses Konzept nur durch Seitverlagerung + Flächenverringerung des VSB. Dabei wurde die ehem. Böschungskaskade in eine Steilleitung umgewandelt (Verlauf durch PVC-Schacht oben und Schachtdeckel unten erkennbar).

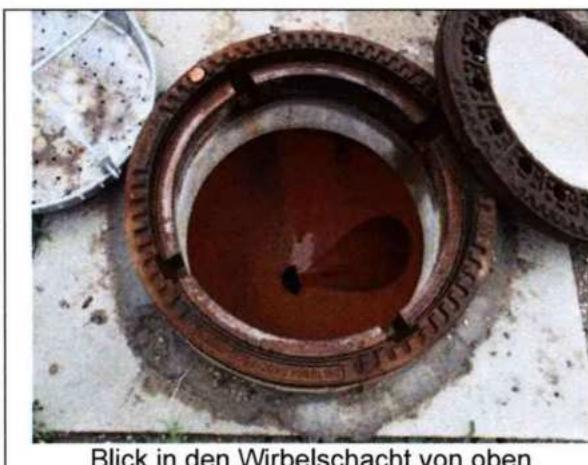
Blick in den Wirbelschacht von oben

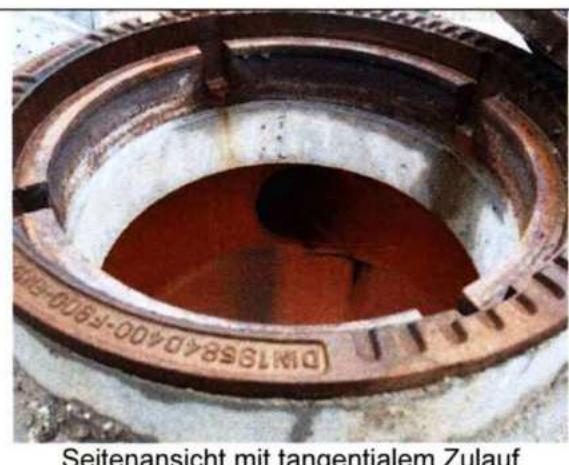
Seitenansicht mit tangentialem Zulauf

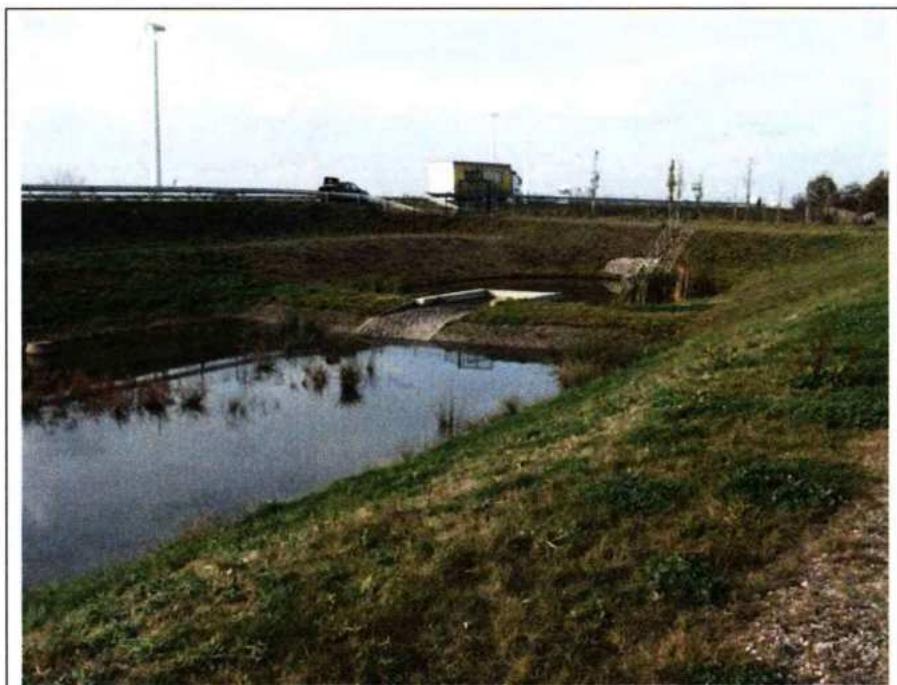
Beckenzustand 2008, in etwa auch der Lage bei Maßnahmenbeginn entsprechend. 782 hat einen tief liegenden Zulauf DN 500 in ein AB mit Schlammstrog aus Beton und Tauchwand. Im Hauptbecken stehen 4 mönchartige Überlaufschächte mit etwa 1 m unter Beckensohle befindlichem Dauer-WSP. Nach Aussage der AM Dessau schwankte der Beckenwasserstand im mehrjährigen Mittel idR stets um die Marke von 30 – 70 cm.

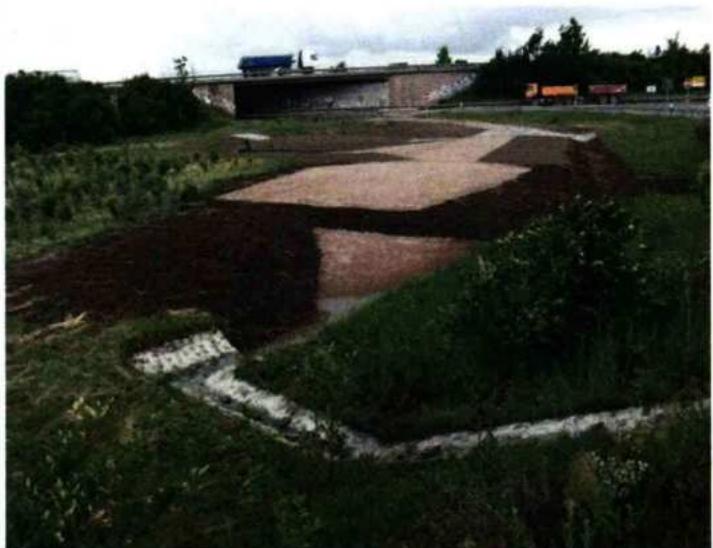
Endzustand Becken 218 in Gesamtansicht. Das Becken liegt zwischen der Wendeplatte und dem Brücken-BW. Etwa in Bildmitte rechts befindet sich der neu gesetzte Rohrabbgang. Die Baufahrzeuge stehen am Rand von 220, in etwa auf dem Austrittspunkt der Langpressung. Becken 220 ist nicht im Bild, es liegt von hier aus in Verlängerung der Baufahrzeuge hinter dem rechten Bildrand.

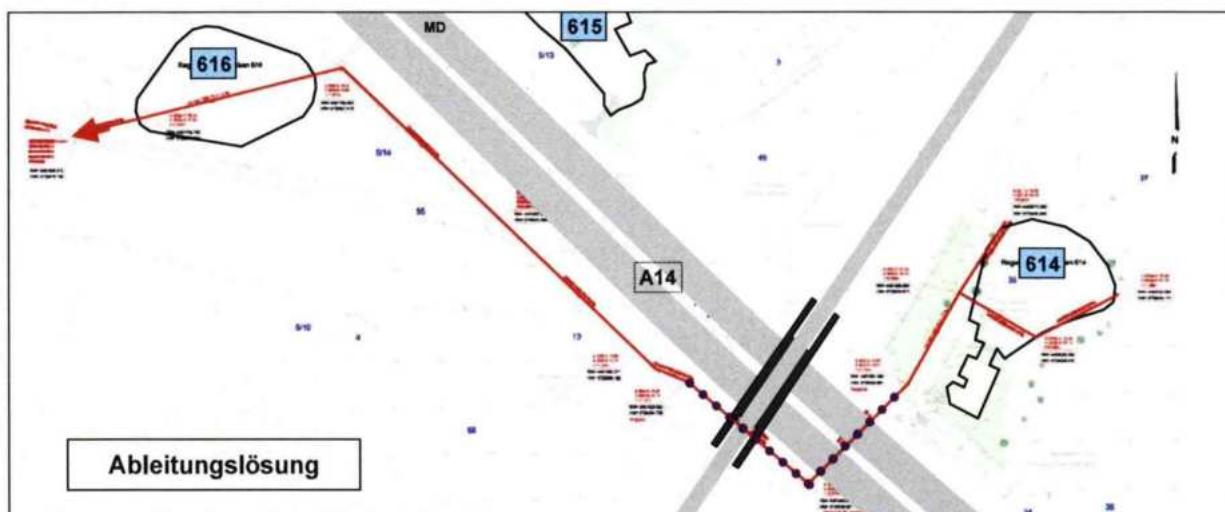
Das Rohrsystem beginnt mit einer kammartigen Untergrunddränierung im Hauptbecken 614, das dadurch von einem "VSB" zu einem RRB wurde. Vom Vereinigungsschacht des Dränsystems bis zur Vorflut westlich des Beckens 616 vollzieht die Entlastungstrasse lediglich einen Höhenunterschied von $75,10 - 74,50 = 0,60$ m, was angesichts der Trassenlänge und der notwendigerweise mit Toleranzen versehenen Rohrvortrieben als äußerst knapp zu bezeichnen ist. Doch selbst diese extrem flache Verlegung hätte nicht funktioniert, wenn nicht zugleich der angesteuerte Vorfluter westlich Becken 616 eingetieft bzw. ausgebaut worden wäre. Wie das Bild rechts (10/2011) zeigt, erholen sich Becken und Bodenfilter allmählich. Die Anlage ist endlich trocken – die Ableitung wirkt. Aber auch die Landwirtschaft profitiert von der ziemlich teuren Sanierungslösung: Durch die Vorflutbeschaffung erhielten die südöstlich angrenzenden Ackerschläge eine kostenlose dauerhafte Entlastung.
